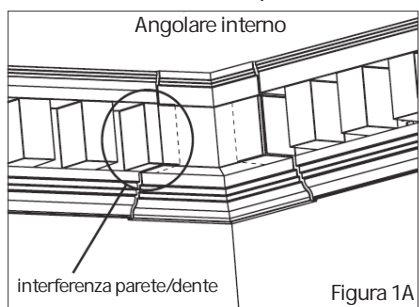
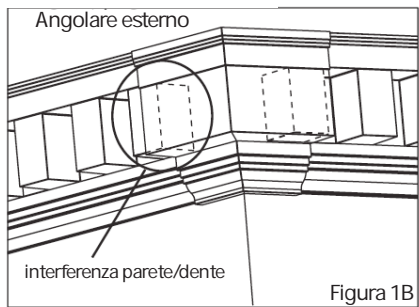
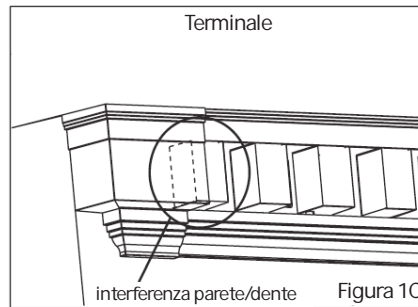
Cornicione dentellato per esterno originale

Quando si installano le coperture ci potrebbe essere interferenza fra la copertura e il dente della dentellatura. Vedere le figu e da 1A a 1F sottostanti.

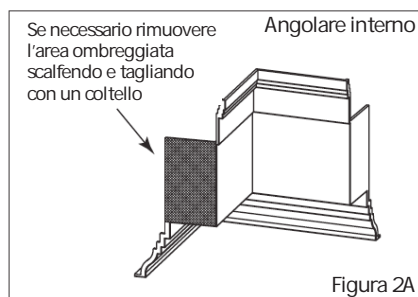
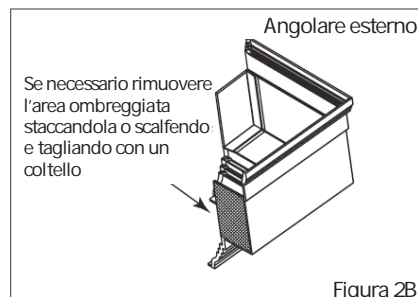
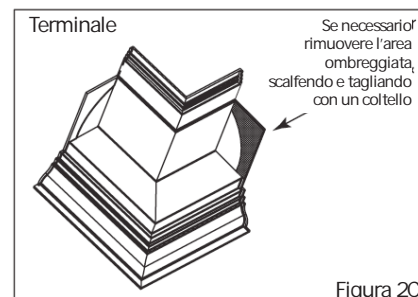
Se si verifica i interferenza su un angolare interno, rimuovere la parete sulla copertura scalfendo e tagliando dal retro con un coltello. La parete sull'angolo esterno può essere rimossa staccandola o scalfendo e tagliando con un coltello. Vedere le Figure 2A, 2B e 2C sottostanti.

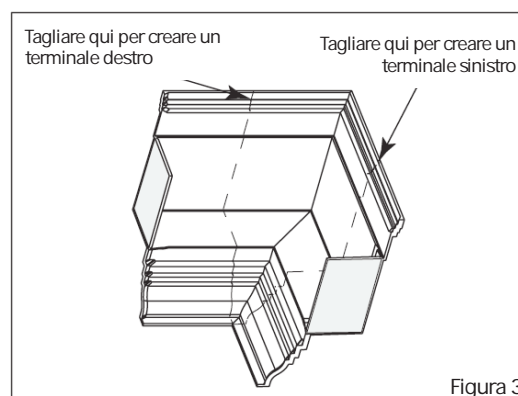
Opzionali: Se necessario, è possibile creare terminali tagliando gli angolari esterni sulle linee tracciate. Vedere la figu a 3 a destra.
